ASUNTO: REGISTRO DE ENTRADA 27 DE ABRIL 2018. **PROYECTO REFORMA ECOPARQUE MONTESA**

Que con fecha 27 de abril de 2018, D. Juan José Giner Fernández en nombre y representación de VYTRUSA ha presentado PROYECTO DE OBRAS DE MEJORA Y ACONDICIONAMIENTO DEL ECOPARQUE DE MONTESA (VALENCIA) en soporte digital, solicitando la aprobación del mismo y la autorización a VYTRUSA para que se presente a trámite, ante el Ayuntamiento de Montesa, para la obtención de la autorización administrativa necesaria.

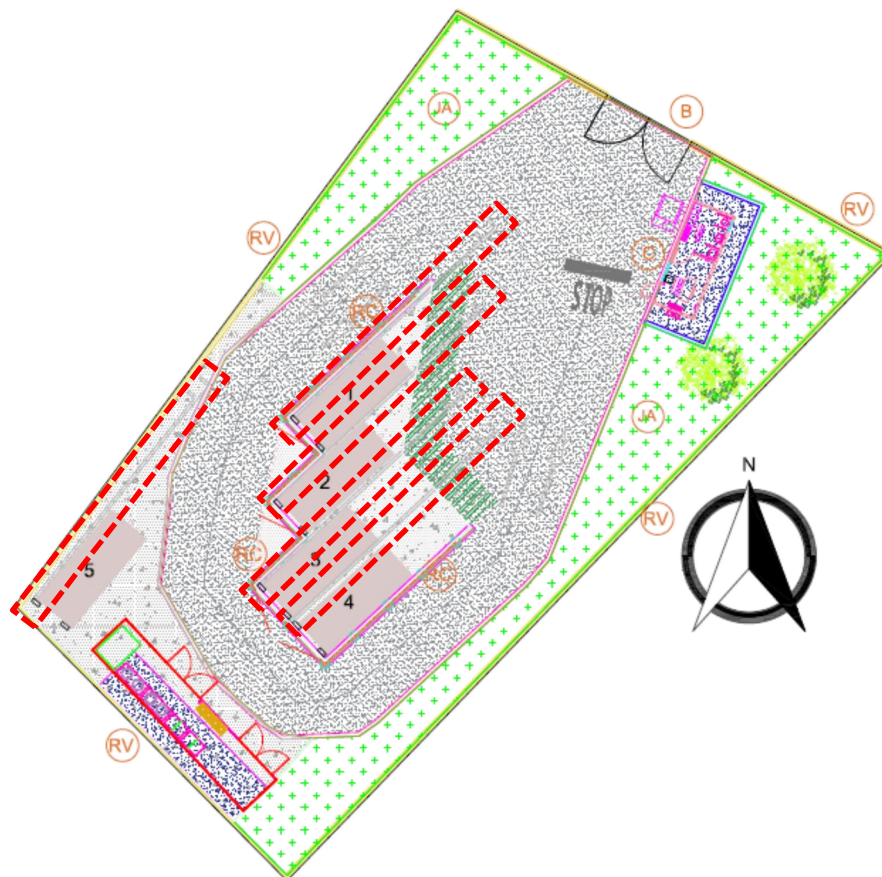
- El plano 2 de Costa estado actual, no se corresponde con el estado actual de la instalación. Se deberá corregir.
- El plano 3 de Cotas estado actual, no se corresponde con el estado actual de la instalación. Además se acotan elementos existentes en el mismo. Se deberá corregir.
- En este mismo plano 4 se aprecian unas líneas grafiadas en las zonas de ubicación de los contenedores, sin que se pueda discernir que representan:

Se deberá justificar con que se corresponden.

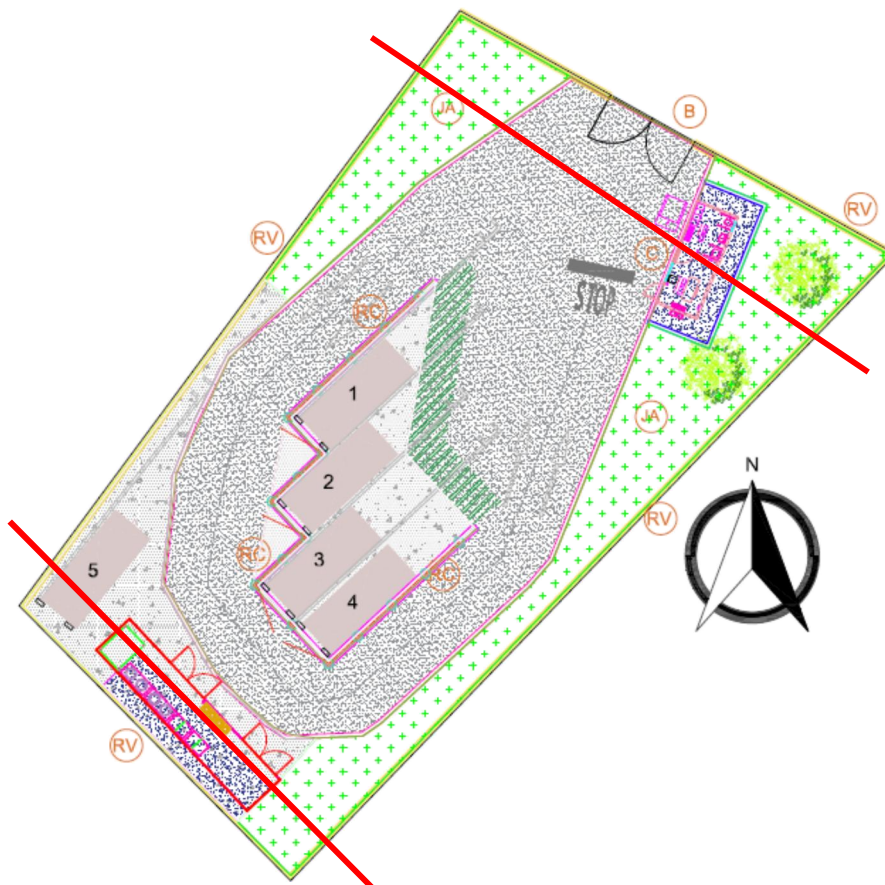
- En este mismo plano 4 no se prevé el pintado ni enfoscado del muro de contención de la zona de ubicación de las casetas. Se deberá prever.
- En caso de que se prevea, se deberá definir a nivel gráfico y constructivo la acometida de aguas fecales.
- Se deberá aportar definición gráfica y constructiva del muro de bloques de hormigón a ejecutar en la zona de la caseta de control, así como de sus cimentaciones.
- Se deberán aportar secciones (geométricas y constructivas) de la instalación. Al menos se incluirán las que figuran con traza roja en la imagen siguiente:
